建設技術センター だより 1 September 2017

下水道水管橋の点検について …… P.3

下水道水管橋の点検について

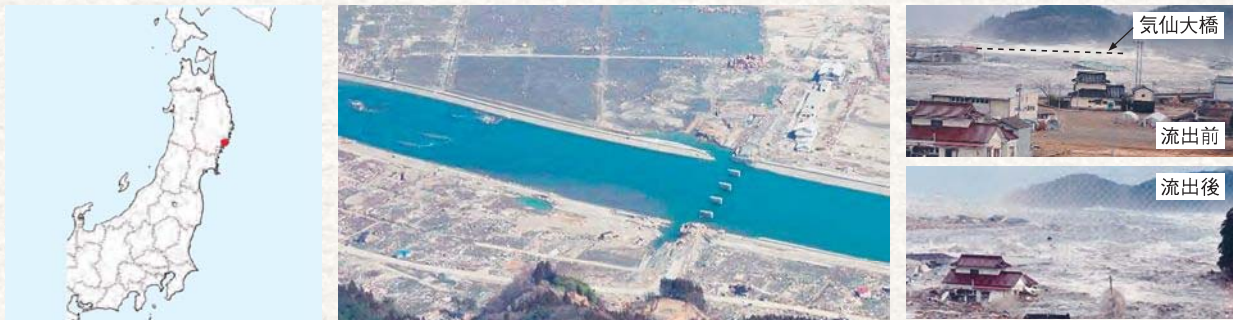
図-1 気仙大橋被災状況（左から、位置、流出状況、津波襲来時）

気仙大橋は、岩手県陸前高田市気仙町内を通過する国道45号線上で、陸前高田駅から車で約5分、海岸から約600mの位置に架設されていた。形式は連続鋼鈑桁橋で、橋長181.5m、各支間長は35.97mで左岸側が3径間連続の橋長108.5m、右岸側が2径間連続の72.5mとなっていた。津波により上部工が約300m上流へ完全に流出し、橋台の盛土の洗掘によって舗装面が剥離していた。

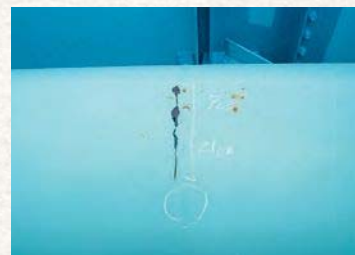
従来は、水管橋の点検を外観目視で行っておりましたが、近年、20年以上経過した水管橋において、内部から腐食が進行し配管に穴があく事象が発生しており、現行の点検方法での限界を認識したところであります。

穴のあいた送水管

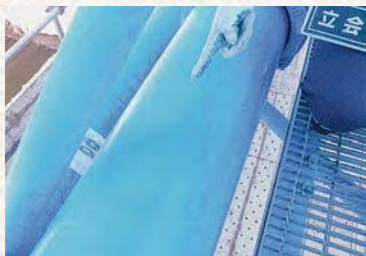
風通しの良い水管橋では一部に塗膜の劣化が見られる程度であるのに対し、潮風の影響を受ける水管橋や風通しの悪い水管橋では、塗膜の色褪せやサポートなどの部材での錆の進行が多く確認され、このような環境条件による影響が顕著に表れております。

風通しのよい水管橋（錆なし）

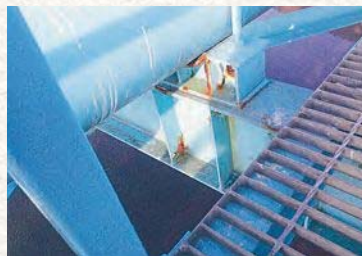
潮風の影響を受ける水管橋
