令和4年8月3日からの大雨による 被害概要(速報)

令和4年12月5日
青森県県土整備部

被害概要

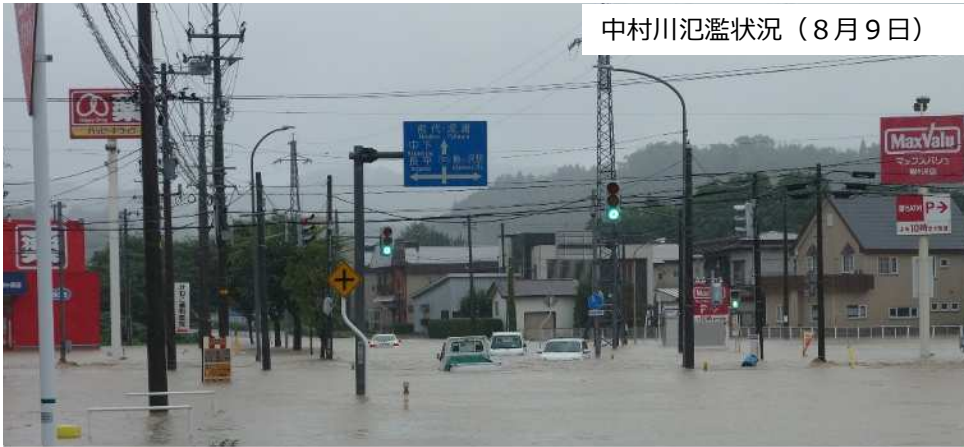
中村川氾濫状況（8月9日）

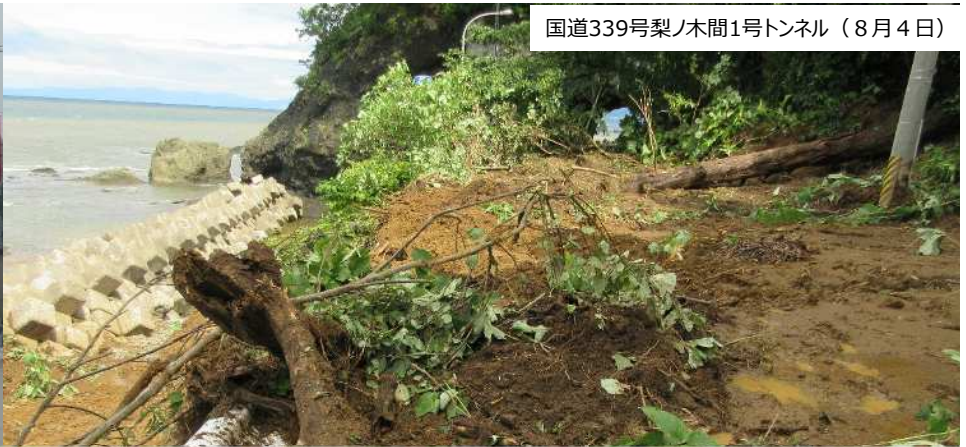
国道339号梨ノ木間1号トンネル（8月4日）

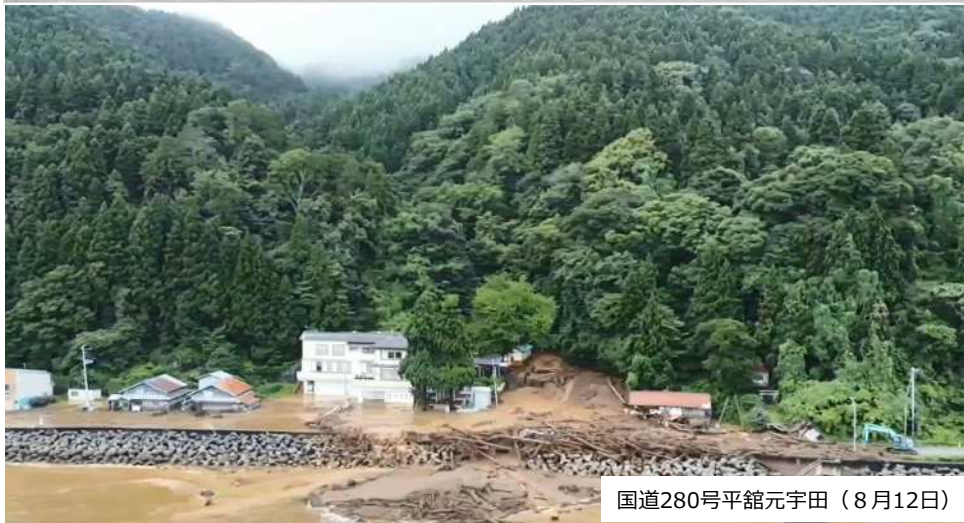
国道280号平館元宇田（8月12日）

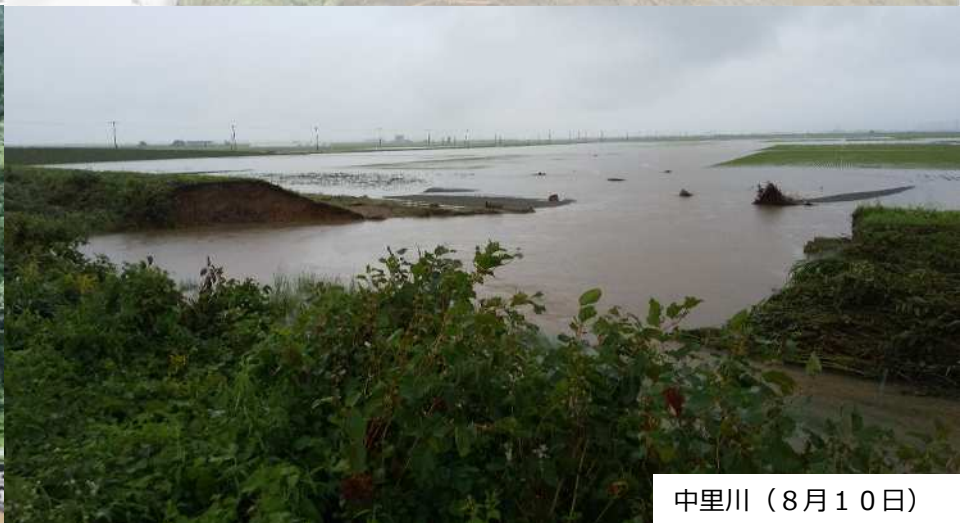
中里川（8月10日）

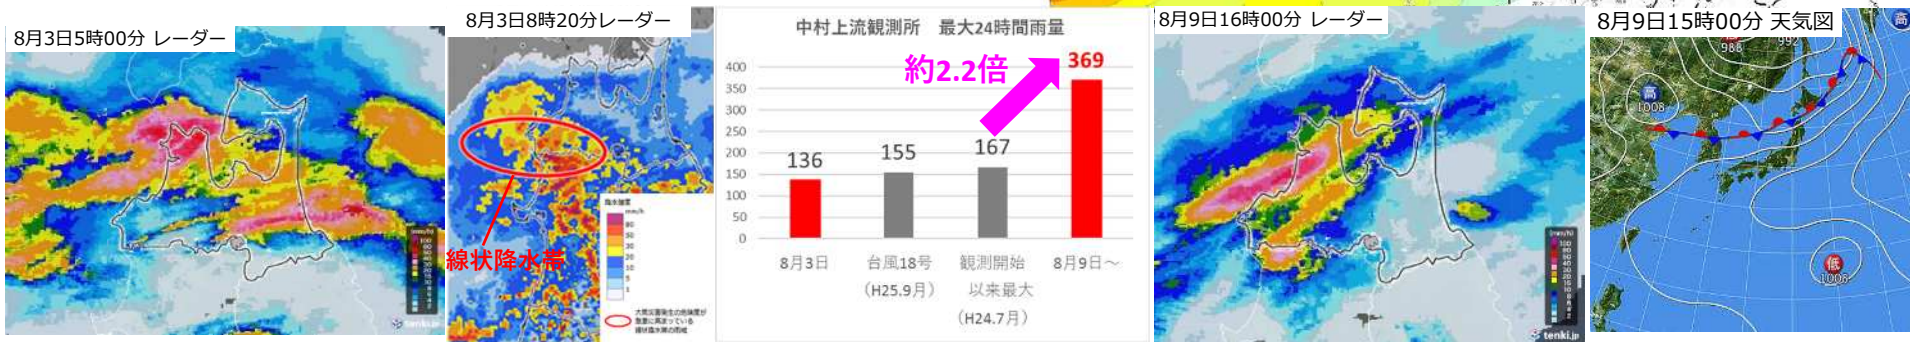
最大24時間雨量線図

- 8月3日前線の影響で県内全域で豪雨となった。
- 県内で初めて線状降水帯が津軽地方で確認され、深浦町及び鱒ヶ沢町で記録的短時間大雨情報が発表された。
- 県内33箇所の観測地点で、最大24時間雨量150mm以上を観測した。

- 8月9日から前線の影響で主に中南、西北、鱒ヶ沢地域で豪雨となった。
- 9日には深浦町で記録的短時間大雨情報が2回発表された。
【①7:16(時間雨量100mm) ②14:17(時間雨量90mm)】
- 中村上流観測所では最大24時間雨量が369mmに達し、これは2001年の観測開始以来、最大。

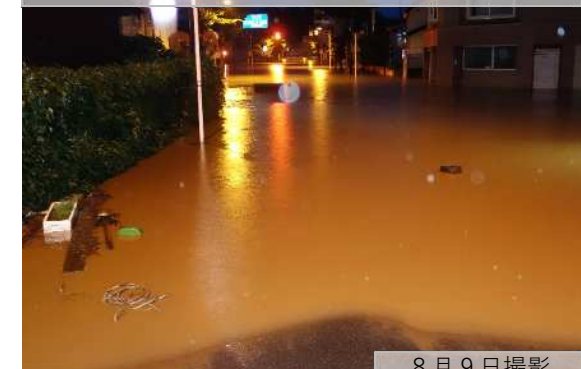
中村川水系中村川

- 8月9日、中村川水系中村川で溢水が発生し、市街地約40ha、浸水家屋367戸が被災。
- 平成25年9月の既往最高水位を約50cm超える最高水位を観測。
- 被災後直ちに地元建設業者が復旧作業に着手、護岸崩壊部に大型土のう設置。
- 鱈ヶ沢浄化センターについては、国交省ポンプ車2台による内水排水作業により、浸水解消。

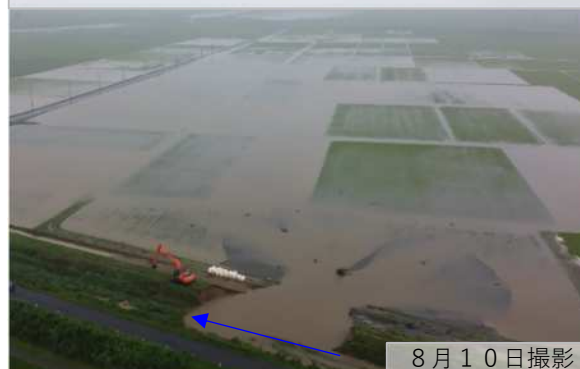
岩木川水系中里川

中里川：破堤
浸水約100ha

- 8月10日、岩木川水系中里川で延長約30m破堤、約100haの農地が浸水。
- 被災後直ちに地元建設業者が応急仮締切に着手し、8月23日に作業完了。
- 国交省ポンプ車2台及び農水省ポンプ4台による排水作業により浸水解消。

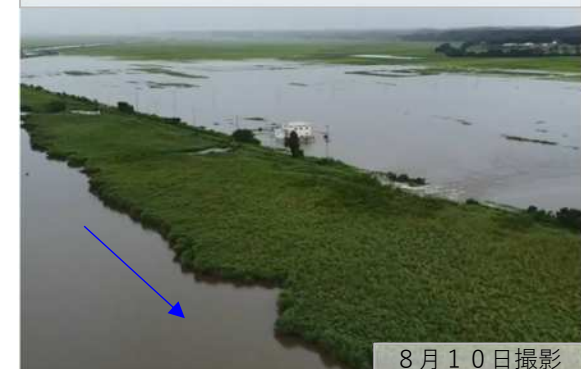
岩木川水系山田川

山田川 (田光沼)：破堤
浸水約300ha

- 8月10日、田光沼西側堤防の一部(約50m)が破堤し浸水発生。また田光沼東側は内水により浸水発生。
- 県農林水産部と県土整備部は、早期効果発現のため「浸水解消プロジェクトチーム」を組織。
- 農林水産部側での排水作業及び県土整備部の応急仮締切(8月25日完了)により浸水解消。

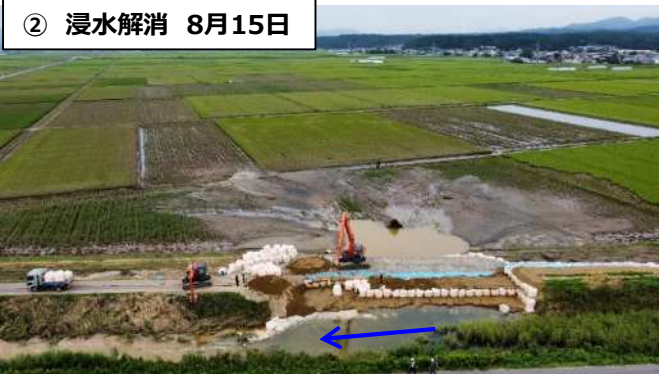
② 浸水解消 8月15日

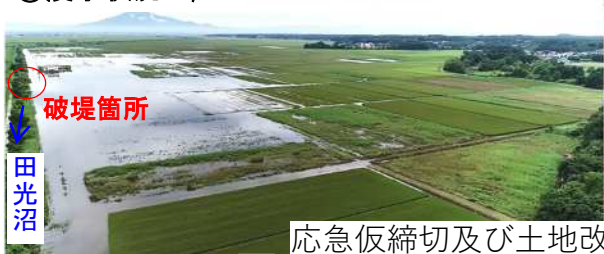
②浸水状況 8/15

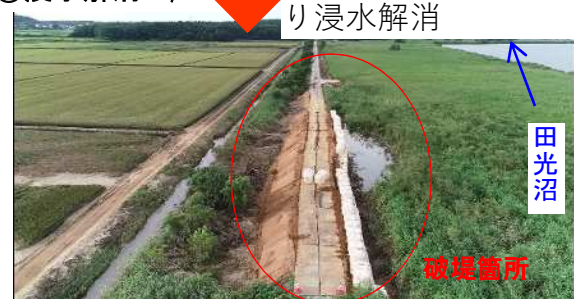
③浸水解消 8/22

応急仮締切及び土地改良区等による排水作業により浸水解消

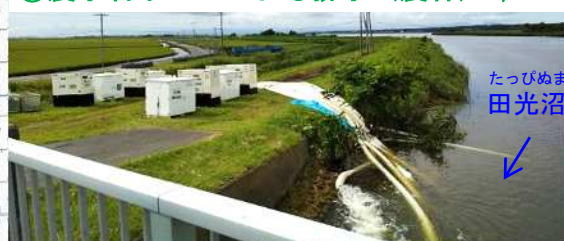
④農水省ポンプによる排水(農林) 8/14

農林水産部：排水機場の運転，農水省ポンプによる排水 / 県土整備部：破堤箇所の締切

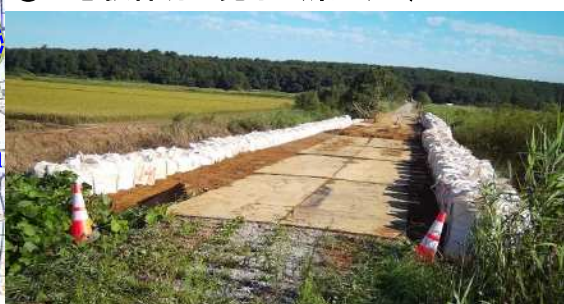
⑤応急仮締切 完了(県土) 8/25

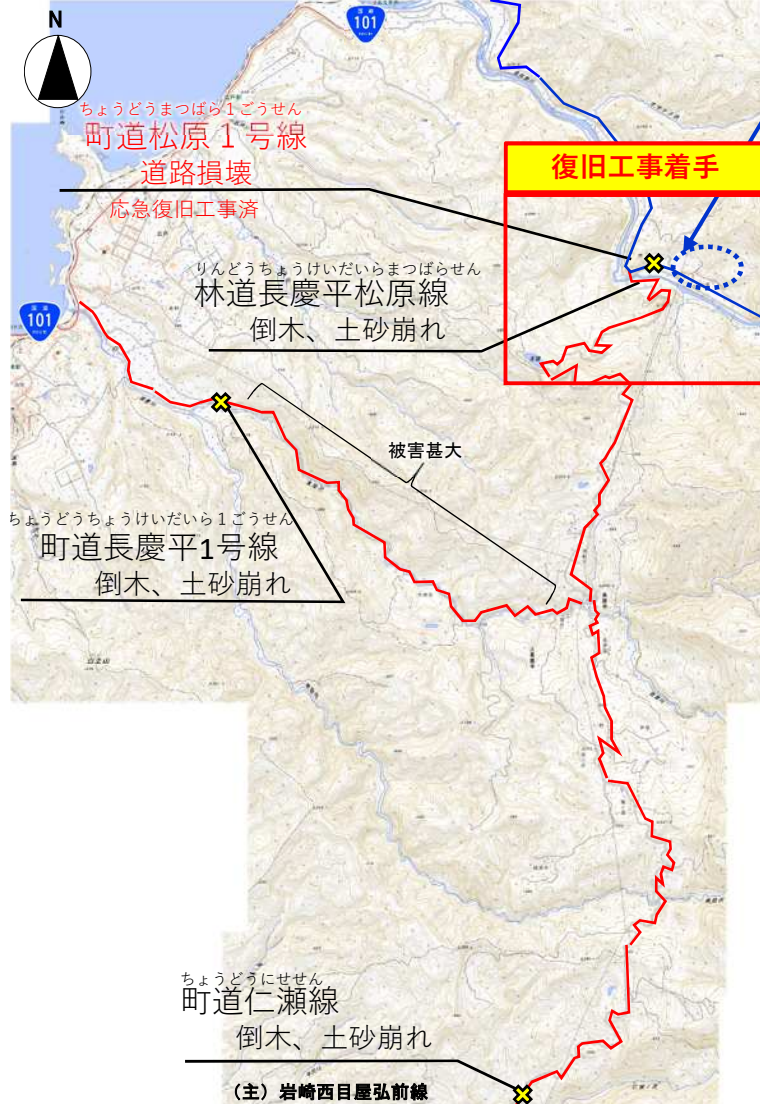
被災状況 8/10

- 8月9日、町道松原1号線松原地区において、大雨により道路(護岸)が大規模に崩落し、松原地区が孤立。
- 8月12日に歩行空間と駐車場を確保して孤立は解消したが、車は通行できない状況が続いている。
- 8月21日の知事現場調査において、町長から早期復旧に関する要請を受け、県が22日から復旧に着手。
- 応急復旧により9月1日午前6時から車両通行開始(片側交互)。

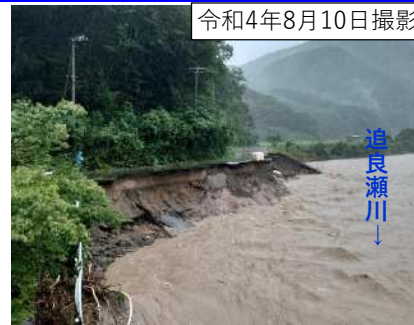
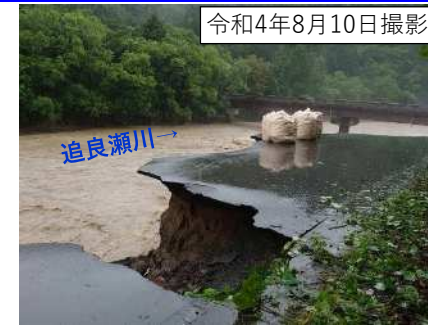
応急復旧作業状況 9/4

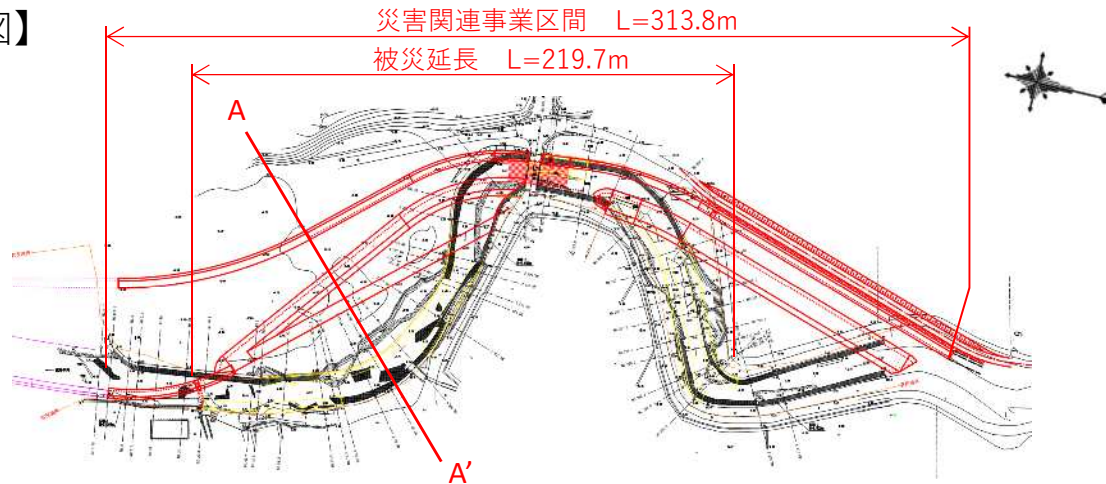
【平面図】

事業概要：河川の屈曲箇所の是正や河道拡幅等を行うことで流下能力を向上させ再度災害を防止するもの。（河道拡幅、護岸工等）

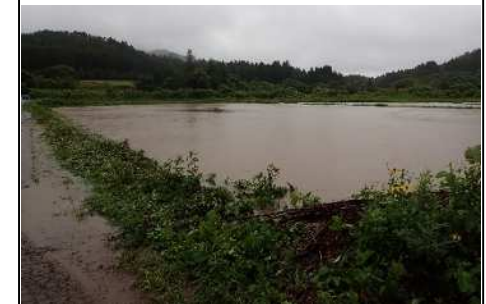
▲農地浸水状況

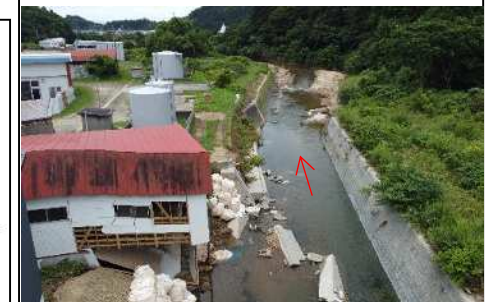
▲倉庫の被災状況

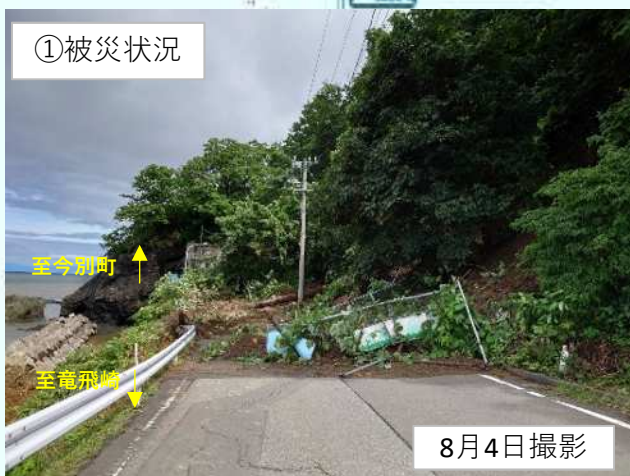
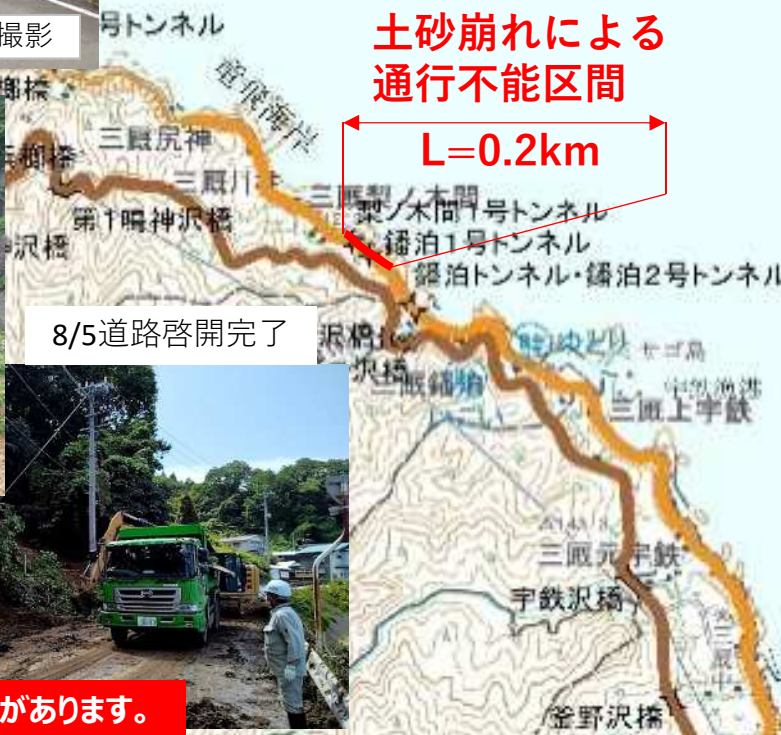
- 8月3日、国道339号の梨ノ木間1号トンネル付近の延長約0.2kmの通行止めが発生。
- 被災後直ちに地元建設業者が復旧作業に着手、2日後に道路啓開、5日後に安全対策を迅速に完了。
- その後の大雨により再度の安全確認を行い、8月12日午前9時より片側交互通行を開始。

8/6大型土のう設置完了
8/8法面保護シート設置完了

10～12日の大雨後の安全を確認し、片側交互通行を開始（8/12の9時）

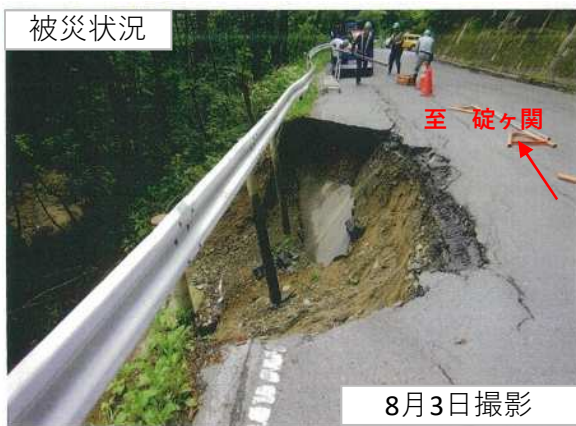
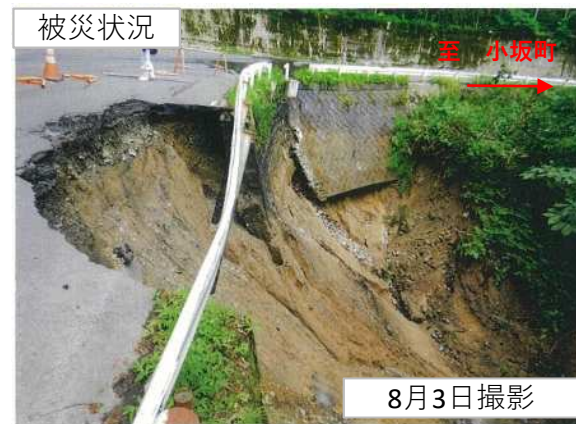
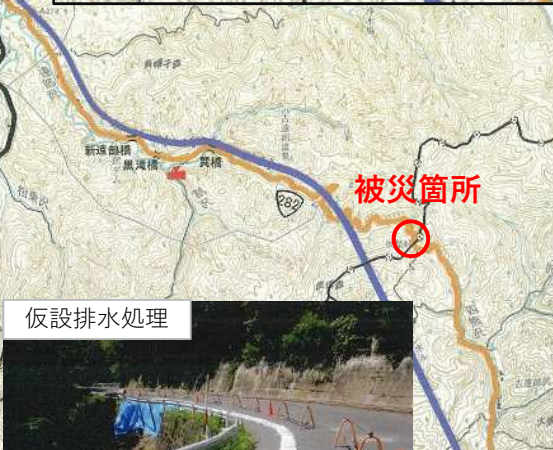
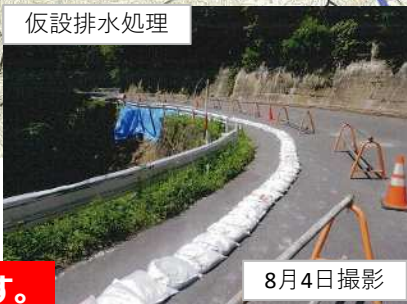
- 8月3日、国道282号平川市西碓ヶ関山国有林において、豪雨による道路路肩部及び法面の決壊が発生し、同日午前11時30分から全面通行止め。
- 被災当日の8月3日から道路路肩から法面上部への保護シート設置、土嚢による仮設排水処理を実施。
- 被災翌日の8月4日午前9時より全面通行止めを解除し、片側交互通行による交通開放。

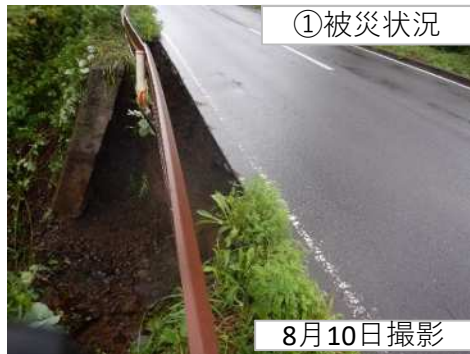
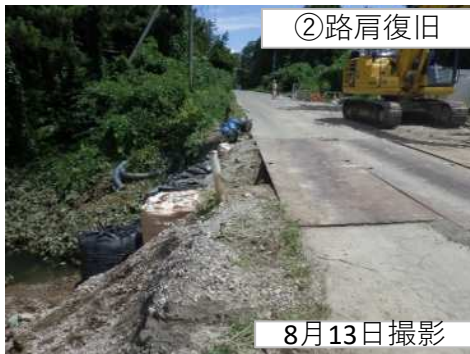
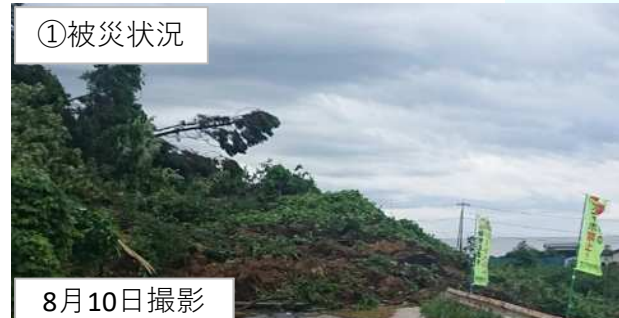
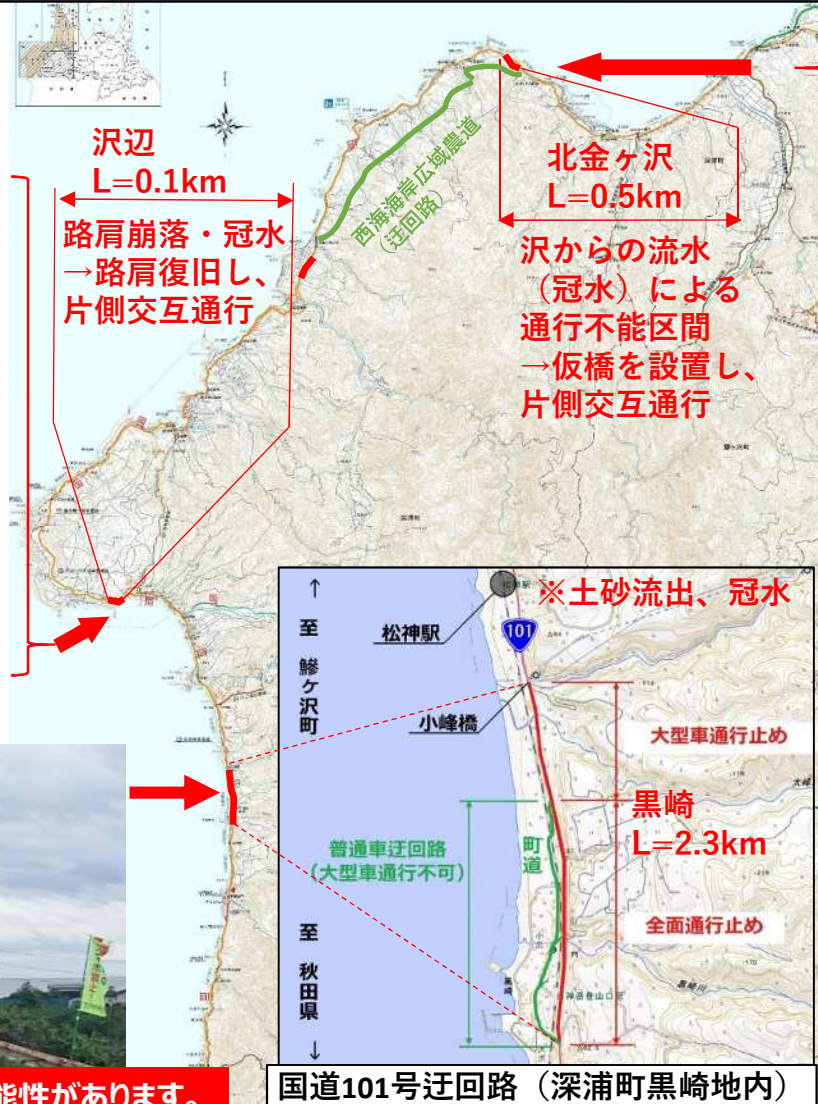
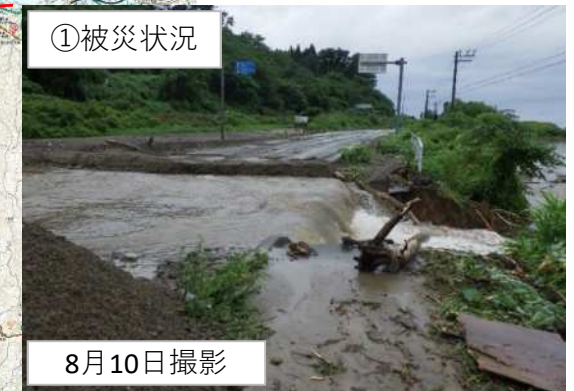
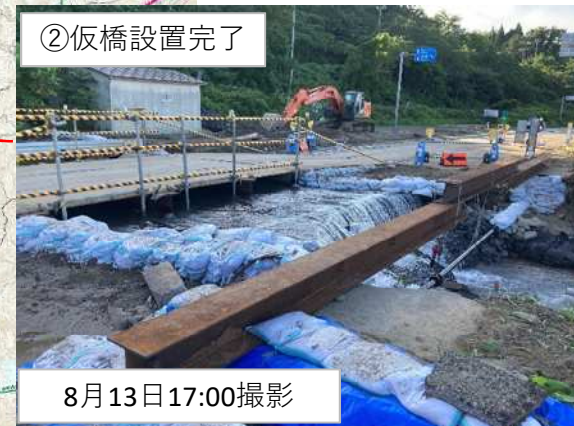
- 8月9日、国道101号の5箇所で全面通行止めが発生。8月12日17時までに3箇所の交通開放を完了。
- 北金ヶ沢の冠水については仮橋の設置によって、13日15時に片側交互通行に移行。
- 黒崎地内の町道活用で、普通車は、秋田県への通過は可能であるが、大型車の通行が分断された状態となった。
- 黒崎地区の土砂撤去作業により対応完了、25日16時に片側交互通行で交通開放。

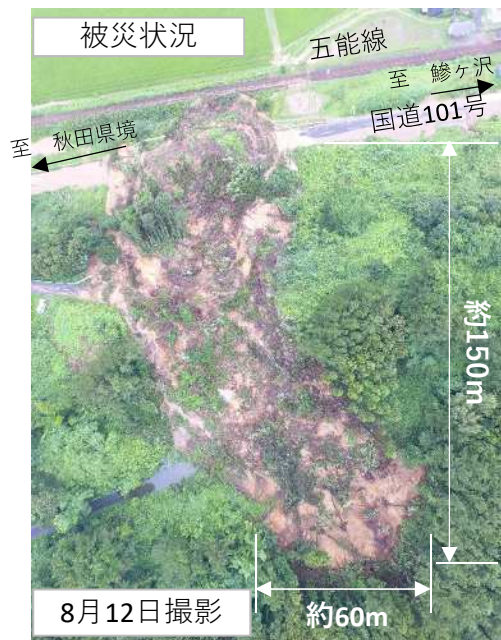
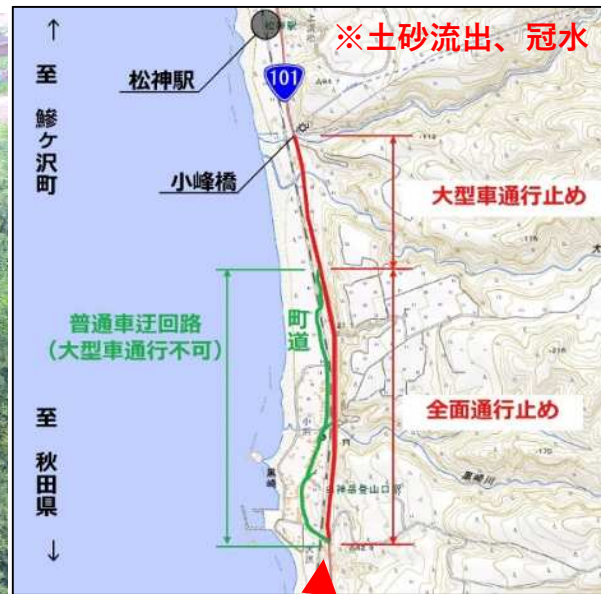
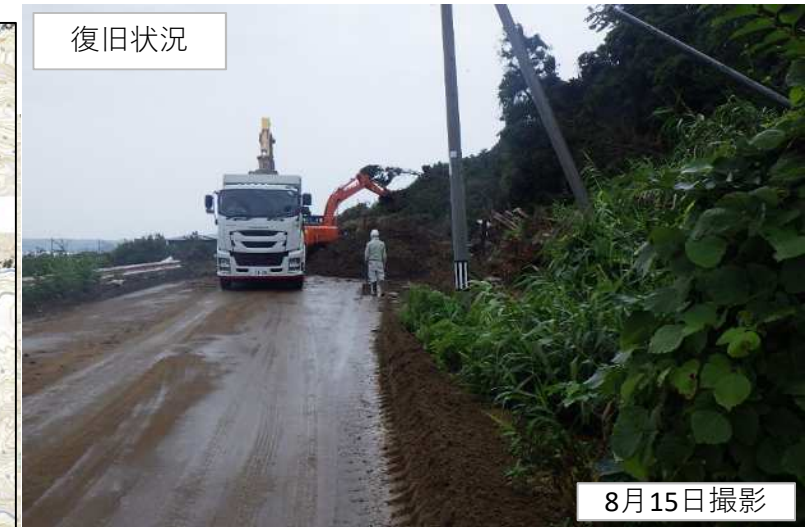
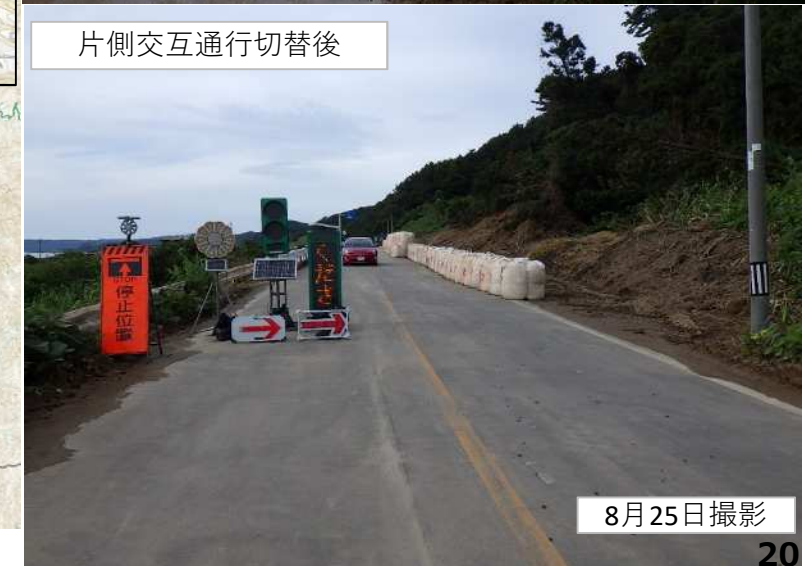
- 8月9日、国道101号深浦町黒崎地区において土砂崩落に伴う全面通行止めが発生。
- 町道活用により普通車の通過は可能であるが、大型車の通行が分断された状態となった。
- 8月11日には被害状況調査を行い、8月15日からの土砂撤去により応急復旧完了、25日16時に片側交互通行で交通開放。

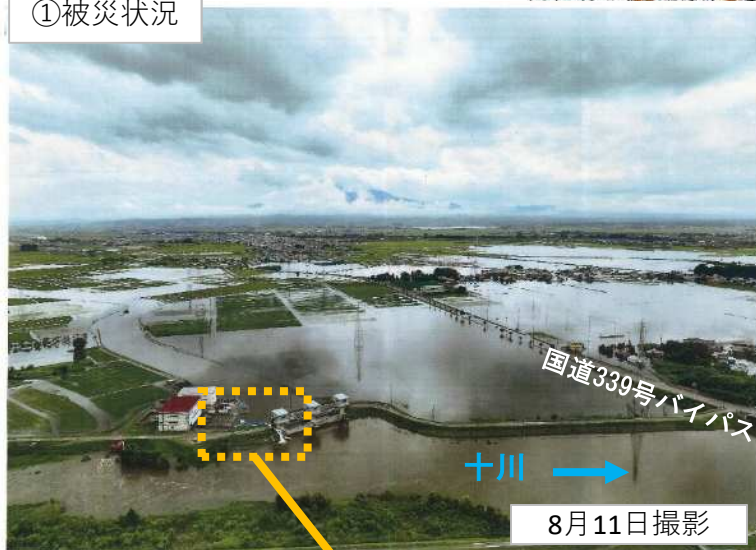
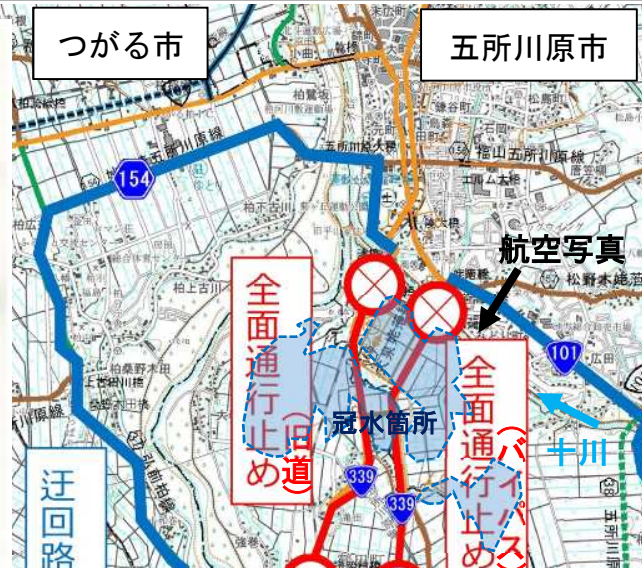
①被災状況

- 8月9日から大雨により、国道339号の五所川原市姥范菖蒲地区(バイパス)及び同市湊船越地区(旧道)において、10日から道路冠水による通行止めが発生。
- 被災当日の8月10日からポンプ車による排水作業を開始し、3日後には冠水状態が解消。
- 8月13日午前7時より旧道の通行止めを解除、同日午前9時よりバイパスの通行止めを解除。

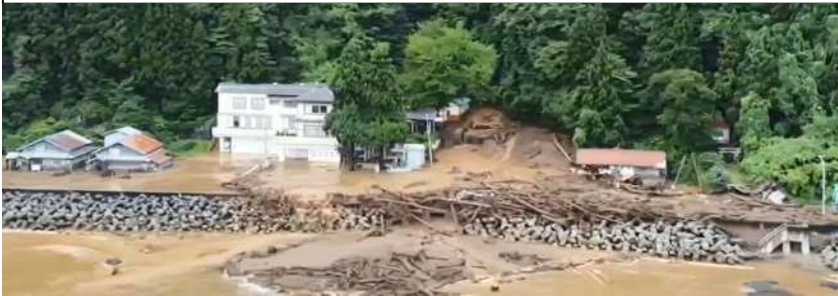
被災箇所① 外ヶ浜町平館元宇田

- 8月12日未明の大雨により、国道280号外ヶ浜町平館元宇田と今別町山崎の2箇所で土砂崩落が発生し、一時、孤立集落が発生した。
- 8月12日 山崎地区対応完了→孤立解消 L = 3.6 km全面通行止。
- 孤立は解消したが、両地区の行き来には、鱒ヶ沢蟹田線や今別蟹田線などの広域な迂回が必要となった。
- 元宇田地区の通行止解除のために土砂や流木の撤去作業を実施し応急復旧完了、8月30日午前9時に交通開放。

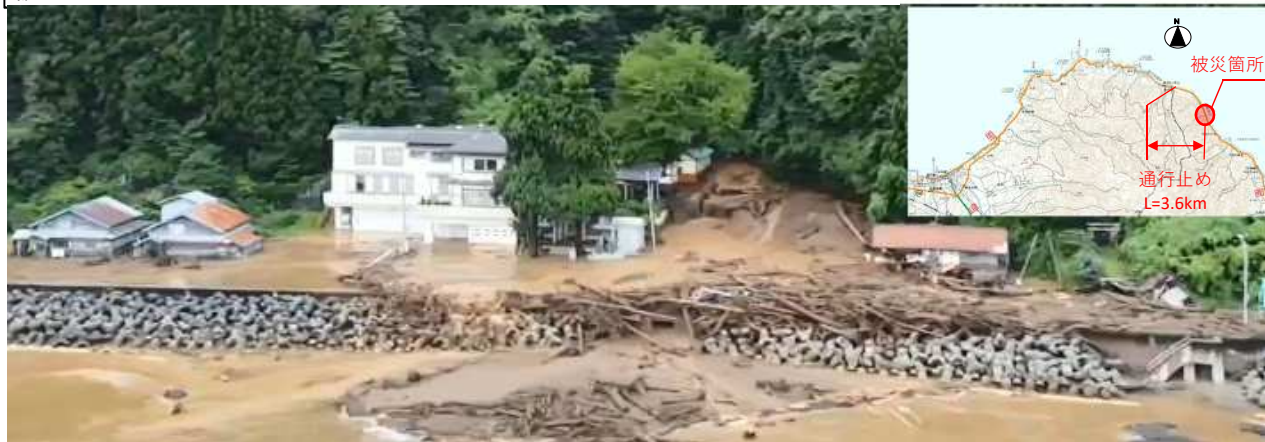
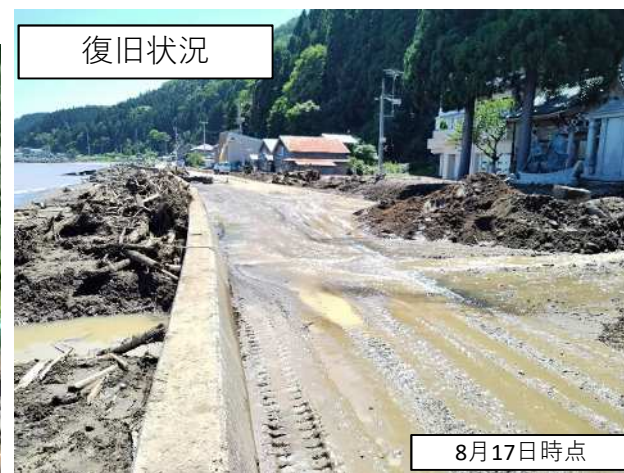
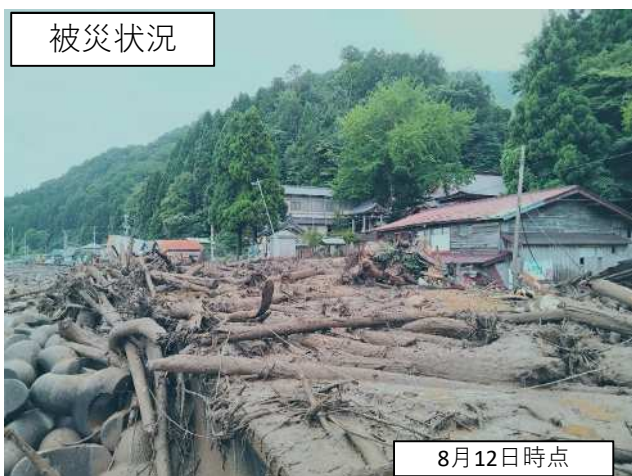
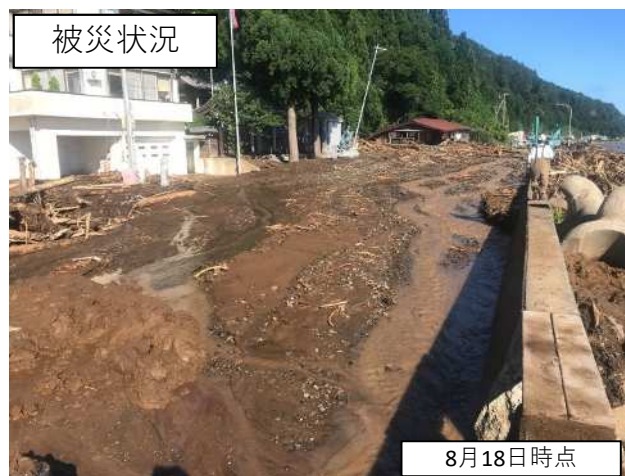
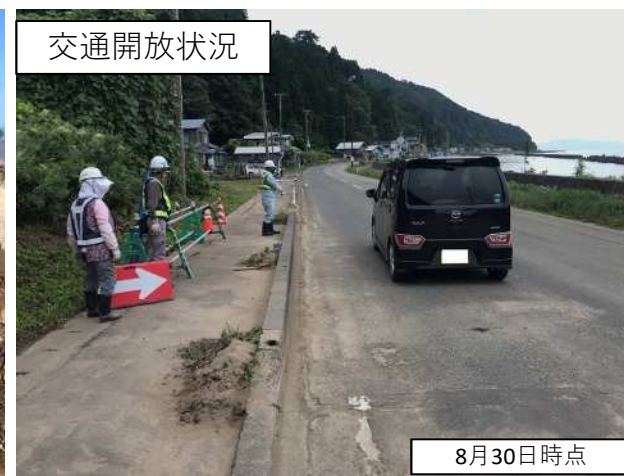
被災箇所 外ヶ浜町平館元宇田

- 8月12日未明の大雨により、国道280号外ヶ浜町平館元宇田地区で土砂崩落が発生した。
- 被災直後の8月12日から土砂・流木の撤去作業を開始。
- 撤去作業を早急に進めたが、8月18日からの降雨により再度、土砂崩落が発生した。
- 土砂・流木の撤去及び湧水の切り回し作業を実施し応急復旧完了、8月30日午前9時から交通開放。

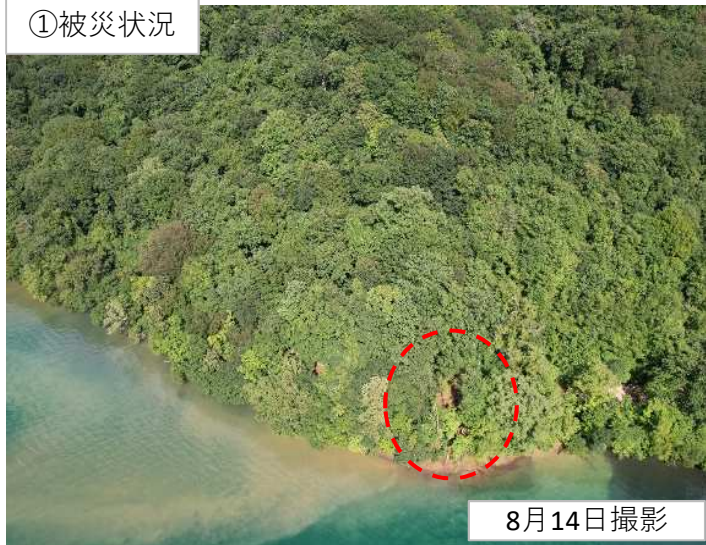
①被災状況

- 8月12日から13日の大雨により国道103号の十和田市宇樽部地区において全面通行止めが発生。
- 8月15日から土砂撤去作業開始。15日から16日の大雨により土砂流出による再度災害発生。
- 大型土のう設置による安全対策を実施。8月17日14時より片側交互通行による交通確保。

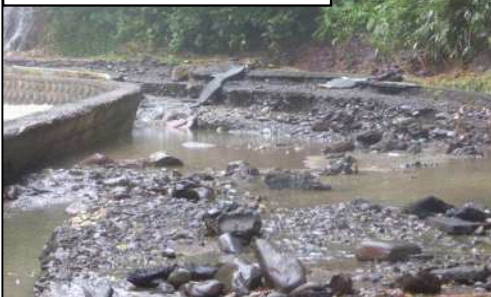
被災状況：8月12日撮影

- 国道101号から深浦町長慶平地区へ向かう町道長慶平1号線にて、道路損壊、倒木等による全面通行止めが発生したが、応急復旧工事により11月21日から通行可能となった。
- 10月18日の深浦町長からの要望を受け、10月21日に正式に県の権限代行による災害復旧を行うことを決定。

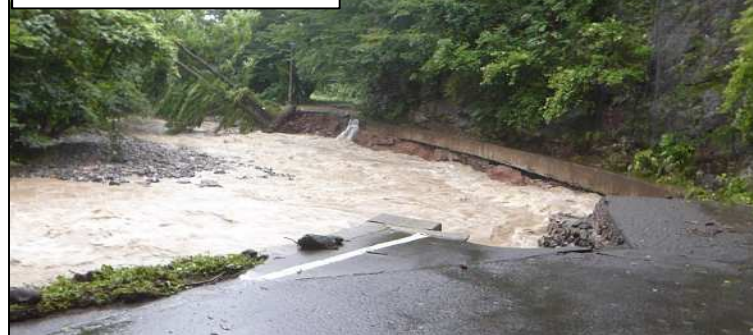
被災状況：8月12日撮影

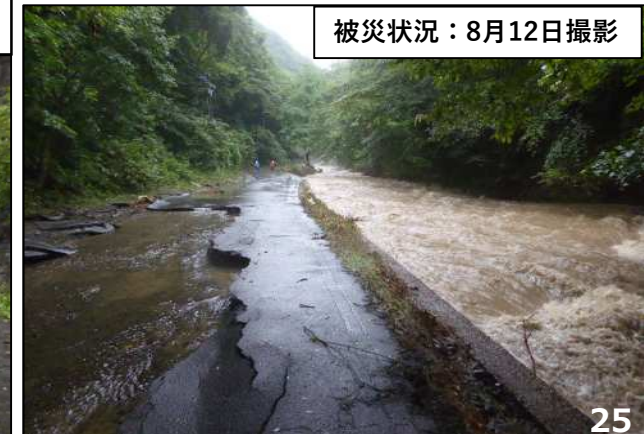
被災状況：8月12日撮影

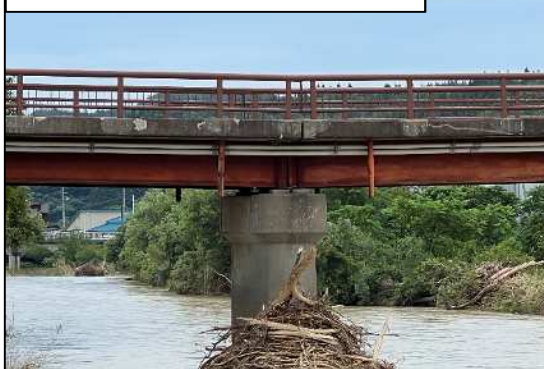
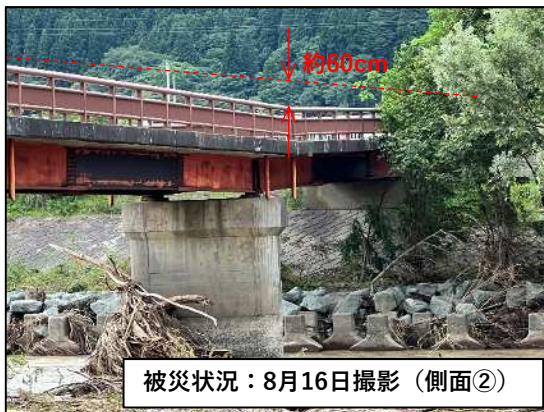
県代行事業 鱒ヶ沢町道 山子線 開晴橋

- 鱒ヶ沢町道山子線の開晴橋において、一部橋脚が沈下したため橋梁の全面通行止めを実施。
- P3橋脚が約60cm沈下している他、支承・伸縮継手等の損傷が確認された。
- 詳細な調査を実施し、沈下原因を特定した後、復旧工法を選定する必要がある。
- 10月18日の鱒ヶ沢町長からの要望を受け、10月21日に正式に県の権限代行による災害復旧を行うことを決定。

被災状況：8月16日撮影（側面①）

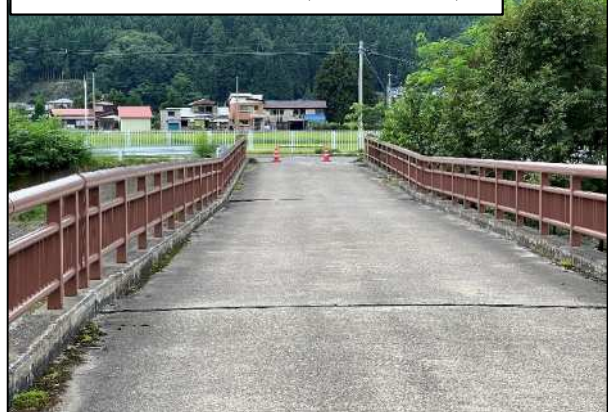
被災状況：8月16日撮影（橋梁縦断方向）

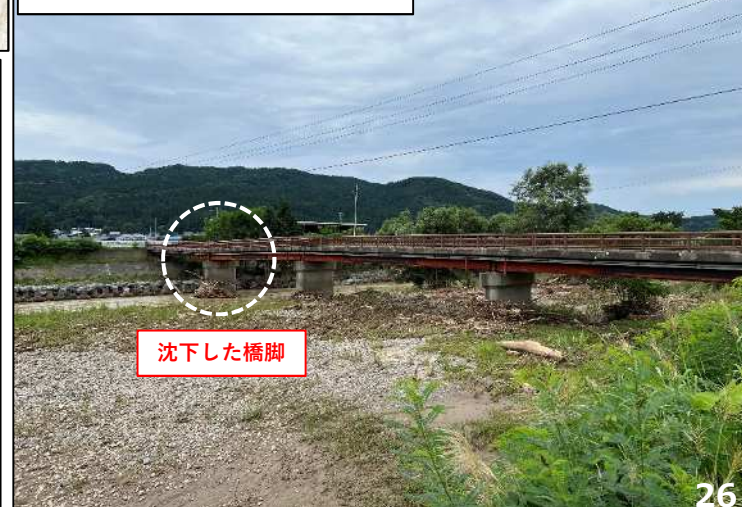
被災状況：8月16日撮影（全景）

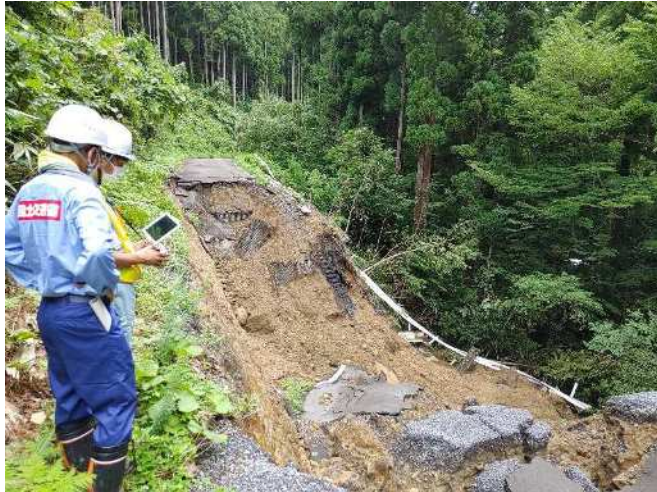
(中泊町)
UAV映像による被災状況調査 (袴腰山地内)

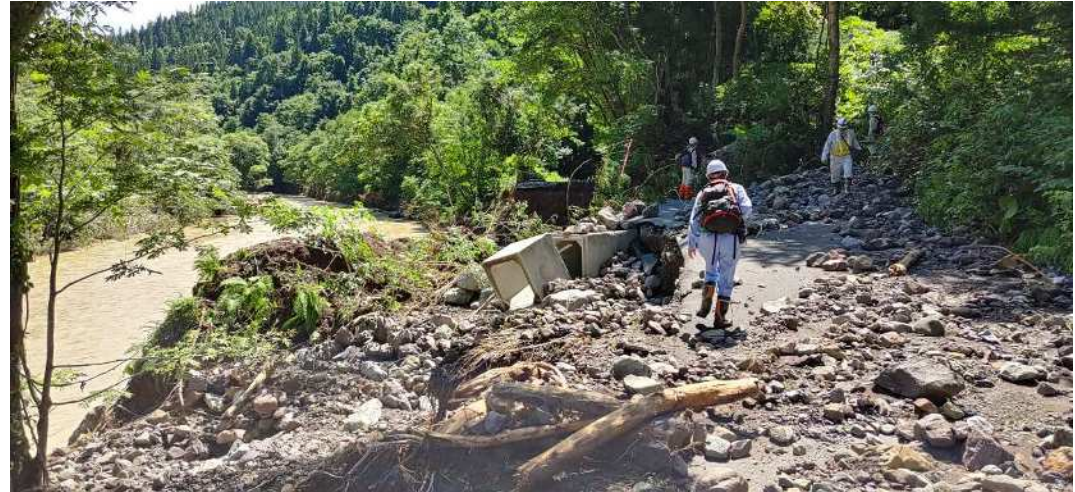
(鱒ヶ沢町)
被災状況調査 (町道赤石溪流線)

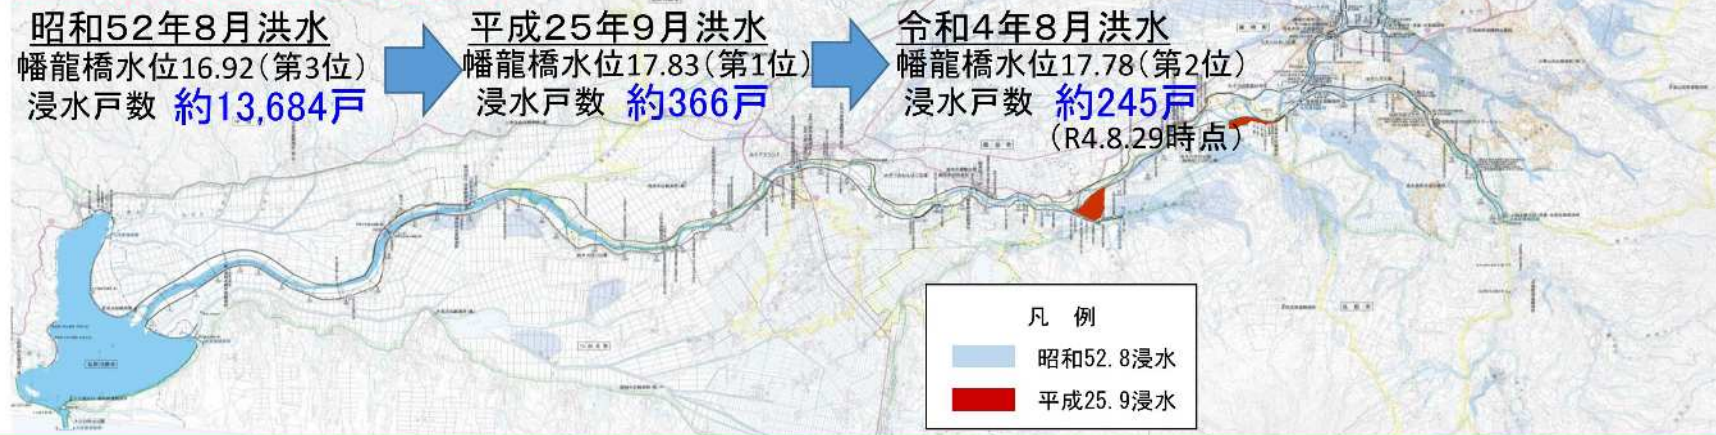
既往洪水における浸水範囲の比較

- 岩木川^{いわき}では、戦後最大の被害となった昭和52年8月洪水以降、大洪水に対応するため、浅瀬石川ダム・津軽ダムの建設、堤防整備、河道掘削等の河川整備を実施。
- 今回の出水では、岩木川中流域^{いはなりゅうほし}（幡龍橋水位観測所、板柳町^{いたやなぎまち}）で平成25年9月洪水（既往最高水位）と同程度の水位を観測した一方で、浸水面積は大幅に減少し、整備効果が現れたものと考えられる。

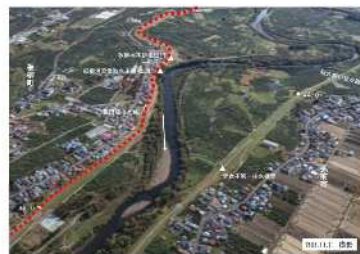
いたやなぎ
岩木川右岸の板柳地区の堤防整備
（着工平成11年／完成平成25年）

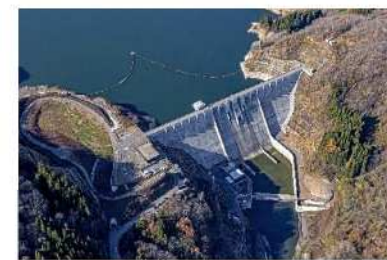
つがる なかつがるぐんにしめやむら
津軽ダム／中津軽郡西目屋村
（着工平成3年／完成平成28年）

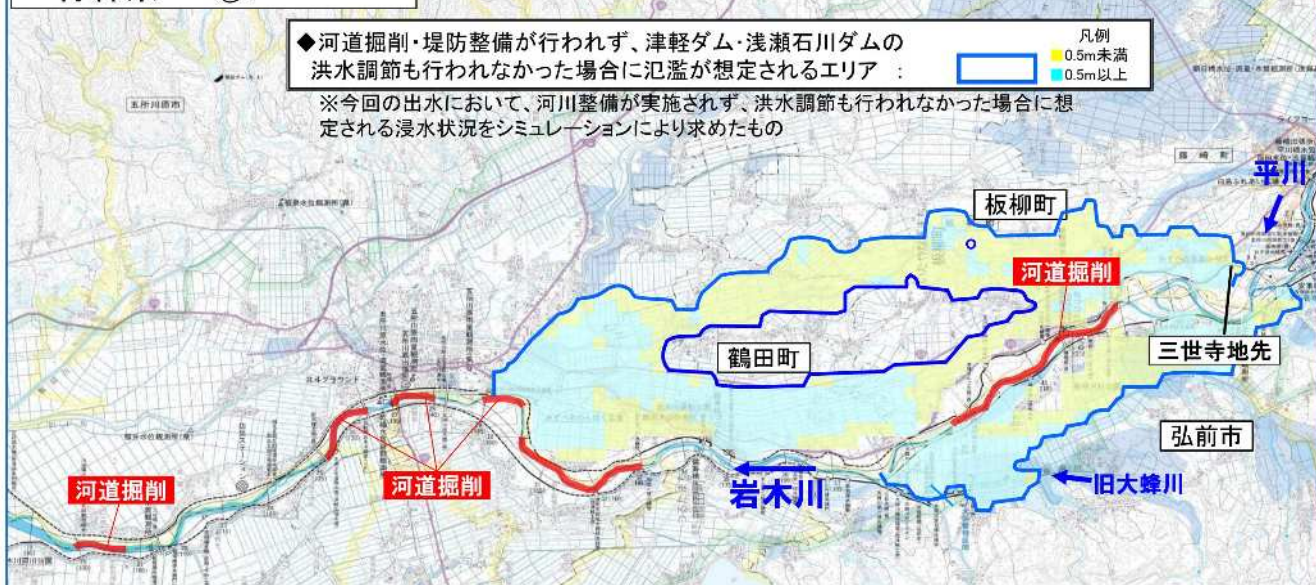
- 今回の出水と同等規模であるH25.9出水においては、無堤部であった「三世寺地区」等において、床上・床下浸水等の被害が発生。
- その後の河道掘削や、浅瀬石川ダムと平成28年度に完成した津軽ダムの防災操作により河川水位を低減させるとともに、三世寺地区等の堤防を平成28年度までに整備したことにより、今回は外水氾濫を回避。
- 仮に、これらの河川整備が実施されず、洪水調節も行われなければ、鶴田町、板柳町、弘前市市街地への氾濫により、約5,800戸(浸水面積4,830ha)の浸水被害が発生していたと推定。*数値等は速報値ですので、今後の精査により変更となる場合があります。

◆河道掘削・堤防整備が行われず、津軽ダム・浅瀬石川ダムの洪水調節も行われなかった場合に氾濫が想定されるエリア：
 ※今回の出水において、河川整備が実施されず、洪水調節も行われなかった場合に想定される浸水状況をシミュレーションにより求めたもの

河道掘削やダムの洪水調節により
 水位を約1.8m低減させ、氾濫による浸水被害を防止

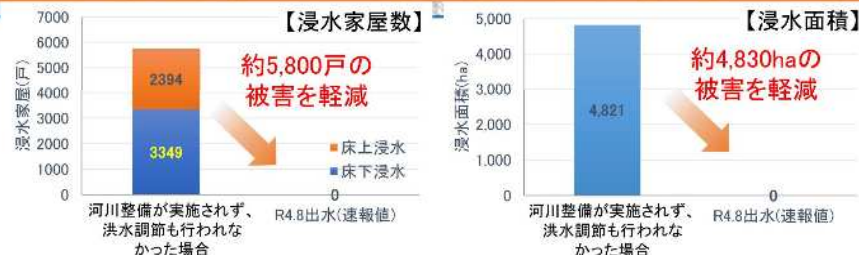
河道掘削・堤防整備が行われず、洪水調節が行われなかった場合に想定された被害

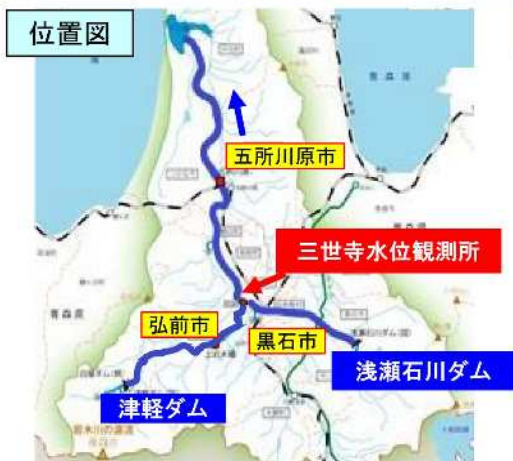
- ◆津軽ダム上流域では累加雨量が298mmに達する大雨になり、津軽ダムへの**最大流入量が毎秒1209m³**となり、**管理開始（H29）以降第1位**で、最高水位を記録した平成25年9月洪水時の約2倍の最大流入量を記録しました。
- ◆浅瀬石川ダムでは、**特別防災操作**を実施して、下流河川の水位低減のため、ダム放流量を絞り込みました。

▲洪水を貯めた後の津軽ダム (CCTV)
