建設技術センター だより 1 September 2017

下水道水管橋の点検について …… P.3

下水道水管橋の点検について

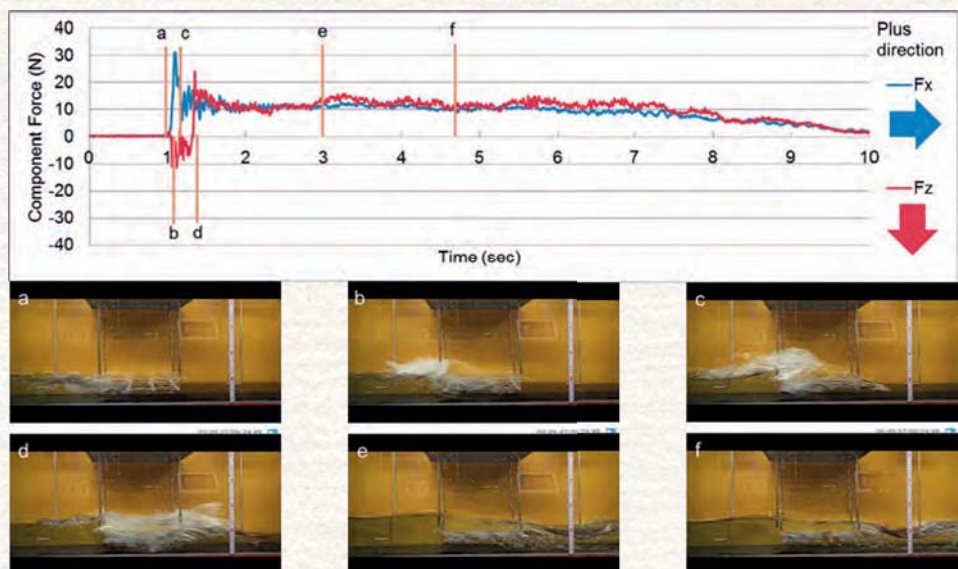
図-2 津波力履歴曲線と橋梁模型周辺の状況（a、b、c、・は上段横軸の時刻に対応している）

縦軸に発生した津波力を描いている。津波が到達し（図中a）、その直後に衝撃的な水平力が最大となる（b）。一方、ほぼ同時に橋梁を浮き上がらせる揚力が最大となっており（c）、続いて上部にジャンプした津波が橋梁床版に落下する（d）。その後、（e）、（f）のような定常的な津波力を受けることが示されている。

この実験データを実橋の津波力に換算し、支承部に発生した水平力と鉛直力を推定し、実橋が有していたと考えられる耐力と比較した結果、現地の被災状況と類似していることが示された。詳しい検証は参考文献を参照いただきたい。

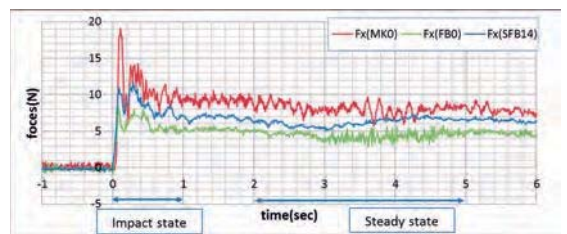
図-4 津波力時刻歴曲線（水平力Fxの比較、赤は対策なし、緑は箱形フェアリング、青はスリット付き箱形フェアリング（スリット率51.9%）

効果の代表的事例として、気仙大橋の対策なし橋梁模型MK0、箱形フェアリングFBO、およびそれにスリットを入れたSFB14の3ケースの津波力時刻歴曲線を図-4に水平力、図-5に鉛直力を示す。図-4をみると箱形フェアリングを取り付けることにより衝撃時の水平力が大幅に軽減されていることがわかる。スリットを入れると、2つの中間的な津波力となっている。これに対し、図-5を見れば箱形フェアリング装着時は、衝撃時に大きな揚力が発生している。箱形フェアリングと橋梁の間に大きな空気が残留して浮力を発生していると考えられており、スリット付きは、この大きな揚力を抑える効果があることがわかる。

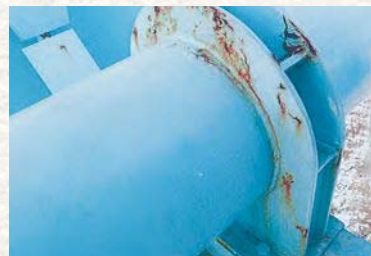
風通しの良い水管橋では一部に塗膜の劣化が見られる程度であるのに対し、潮風の影響を受ける水管橋や風通しの悪い水管橋では、塗膜の色褪せやサポートなどの部材での錆の進行が多く確認され、このような環境条件による影響が顕著に表れております。
